# AUTOROUTE A150 – VIADUC DE L'AUSTREBERTHE : CONFORTEMENT D'UNE ANOMALIE KARSTIQUE PAR JET GROUTING

## HIGHWAY A150 - VIADUCT OF THE AUSTREBERTHE: CONFORTEMENT OF A KARSTIC ANOMALY BY JET GROUTING

Arnaud JUIGNET et Stéphane CURTIL<sup>1</sup>,  
<sup>1</sup> GEOS Ingénieurs Conseils, Rueil-Malmaison, France

**RÉSUMÉ** – Lors de la construction du viaduc l'Austreberthe sur l'A150, une anomalie karstique a été mise en évidence par des sondages de contrôle sous les pieux de fondation. Après une phase de diagnostic et d'analyses géologiques et structurales une solution de confortement par jet grouting a été conçue et mise en œuvre.

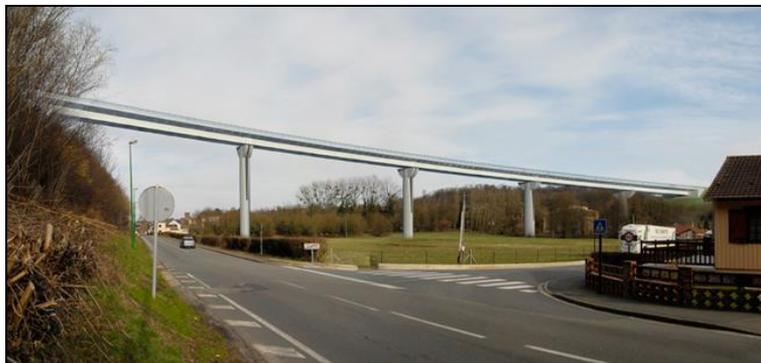
Ce viaduc, long de 480 m pour une hauteur au-dessus du sol atteignant 40 m, traverse la vallée de l'Austreberthe, un affluent de la Seine, sur la commune de Villers-Ecalles. Il s'agit d'un ouvrage en structure mixte (charpente métallique et béton armé) sur sept appuis : deux culées (C0 et C6) et cinq piles (P1 à P5). Il est lancé depuis la culée C6 en trois phases durant l'année 2014.

Figure 1. viaduc de l'Austreberthe (© GIE A150)

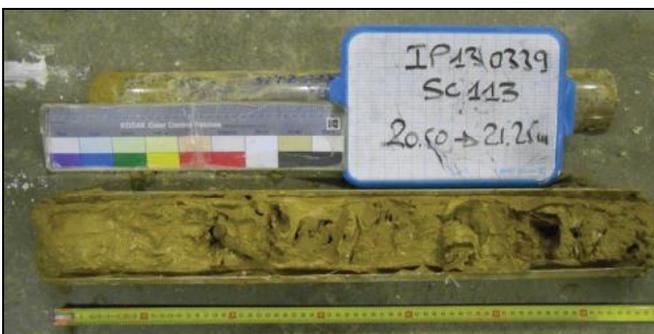
Ces sondages complémentaires (forages de type destructif) ont mis en évidence la présence d'une anomalie dans la craie au niveau de la pile P1. L'examen des enregistrements des paramètres de forage et de leurs variations (augmentation de la vitesse d'avance et de la pression de retenue de l'outil, diminution de la pression d'injection et du couple de rotation) ont en effet permis d'identifier une zone fortement décomprimée, ne correspondant cependant pas à un vide franc. Ces observations ont été confirmées par des essais pressiométriques et par un sondage carotté qui a montré la présence, au sein de la craie, d'un matériau de remplissage silteux à limoneux contenant des débris de silex.

Figure 2a. Carotte des argiles de remplissage de l'anomalie karstique

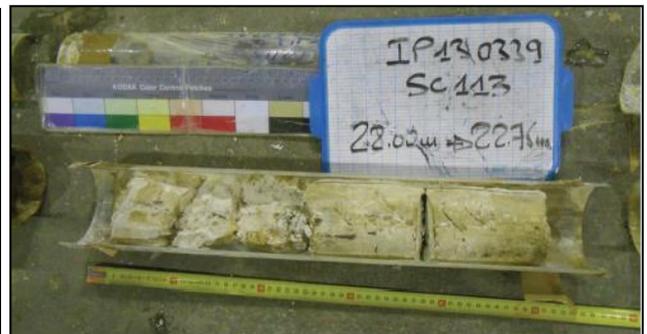
Figure 2b. Carotte de craie saine sous le karst

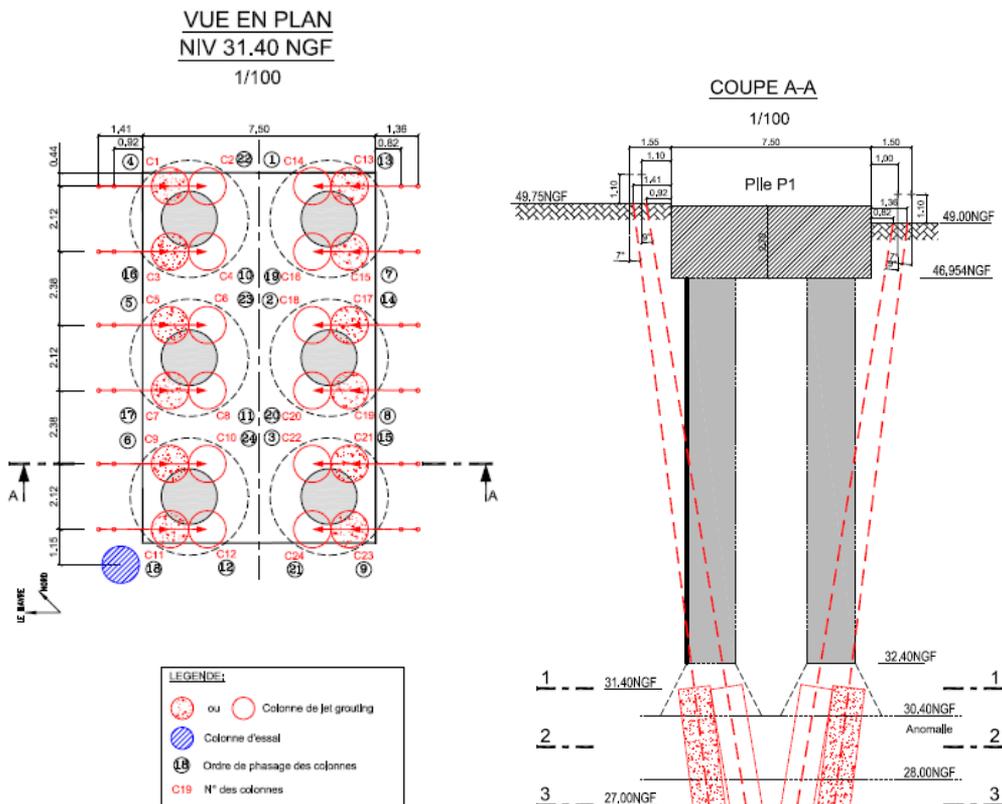
Les efforts étant particulièrement importants en pointe des pieux, le principe de confortement qui a été retenu était de reporter l'application de ces efforts en profondeur, dans la craie saine. Pour cela, différentes solutions techniques ont été envisagées : micropieux, injections classiques, injections solides ou jet grouting.

C'est finalement la dernière solution, le jet grouting, qui a été choisie car elle apparaissait comme la plus adaptée au contexte tant géologique que technique. Il s'agit d'un procédé d'injection à haute pression d'un coulis de ciment qui permet de réaliser des colonnes de sol-ciment par la déstructuration du terrain. Le diamètre et la résistance à la compression des colonnes pouvant être obtenus par cette méthode sont compatibles avec les contraintes à faire transiter à travers l'anomalie sans poinçonner la craie.

En l'occurrence, les études ont démontré que la réalisation de quatre colonnes de 1,2 m de diamètre sous chaque pieu, avec une résistance à la compression de 5 MPa, permettait de justifier la stabilité de la pile, malgré la présence de l'anomalie.

Figure 3. Principe de confortement par jet grouting

La réalisation des travaux de confortement a été confiée à SEFI INTRAFOR. Le programme initial du chantier était donc de réaliser 24 colonnes de jet grouting de 4 m de hauteur (recouvrement de 1 m minimum de part et d'autre de l'anomalie afin d'assurer son traitement complet).

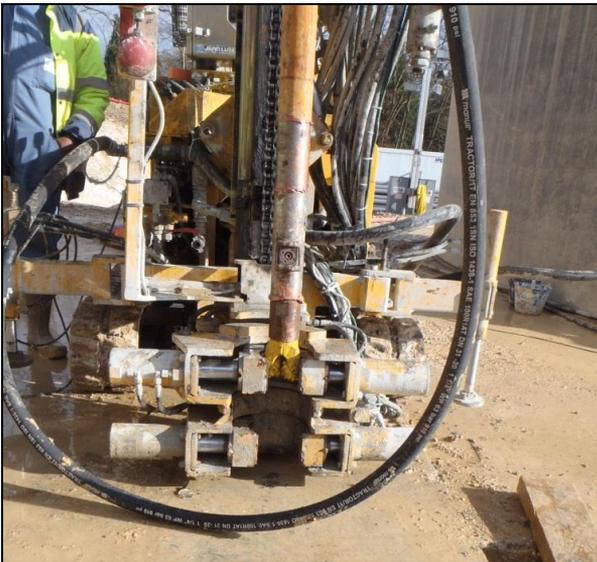
Figure 4a. Tête de forage avec tricône et buse de pour jet grouting

Les travaux doivent commencer par une phase de forages, inclinés entre 5 et 8° (colonnes positionnées sous les pieux), de part et d'autre de la pile. Dans un premier temps, les forages seront descendus jusqu'à 17 m de profondeur (base des pieux) en diamètre Ø 200 et équipés de tubes PVC Ø 160, scellés par un coulis de gaine, pour faciliter la remontée des spoils.

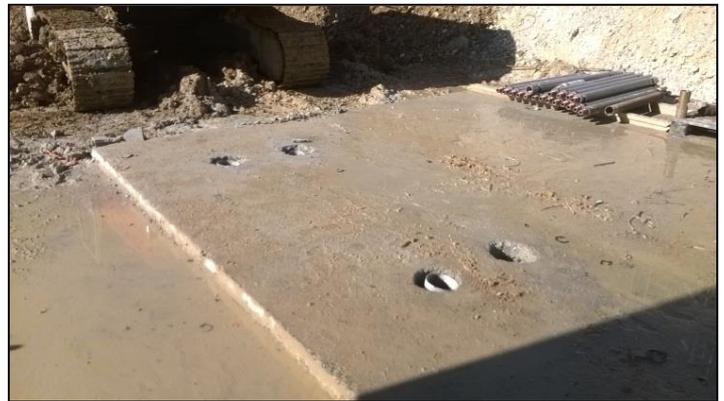
Figure 4b. Forages inclinés équipés avec un tubage pour faciliter la remonté des spoils

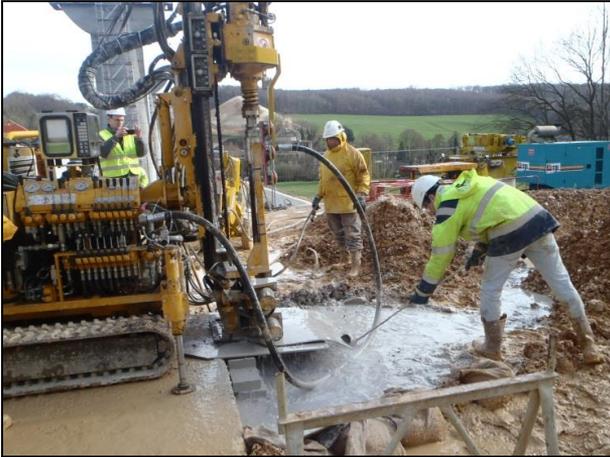
Avant d'entamer les travaux, un plot d'essai a été réalisé afin de vérifier la validité des paramètres de Jet Grouting choisis vis-à-vis des objectifs à atteindre :

- Pression de coulis : 450 bars
- Débit de coulis : 280 L/min
- Pression d'air : 9 bars

- Temps de station : 10 s
- Pas de remontée : 3 cm
- Vitesse de rotation : 55 tr/min

Figure 5a. Réalisation du plot d'essais de jet grouting

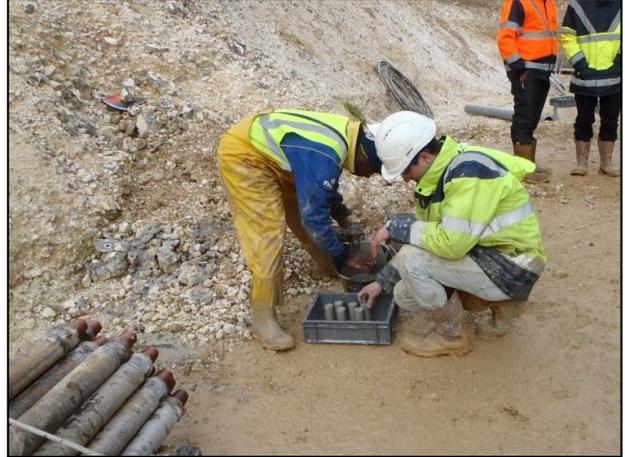
Les contrôles qui ont été effectués afin de vérifier le respect des objectifs fixés sont les suivants : contrôles sur le coulis et sur les spoils et contrôle du diamètre de la colonne. Les contrôles sur le coulis et les spoils consistent en des essais de compression à 7, 14 et 28 jours sur des échantillons prélevés en sortie de centrale pour le coulis et lors du Jet Grouting pour les spoils. Des mesures de densité sont également effectuées sur le coulis et les spoils.

Figure 5b. Prélèvements d'éprouvettes de spoils pour mesures de Rc

Les résultats du plot d'essai se sont avérés satisfaisants. L'objectif de résistance à la compression de 5 MPa a été atteint sur les spoils dès 7 jours (résistance obtenue à 28 jours supérieure à 20 MPa). La densité des spoils a augmenté de façon significative au niveau de l'anomalie : valeurs mesurées supérieures à 1,6 (densité du coulis : 1,5), ce qui montre que le mélange sol-ciment s'est effectivement fait. Ce mélange était d'ailleurs aisément visualisable (spoils plus épais). Enfin, la mesure de cylindre électrique a montré que le diamètre de la colonne atteint 1,2 m au niveau de l'anomalie.

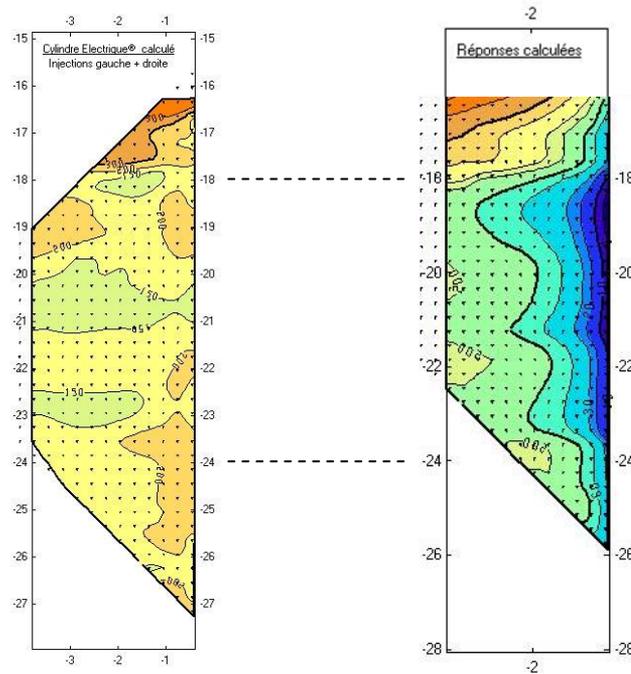
Le diamètre de la colonne a été contrôlé par la méthode du cylindre électrique. Cette méthode permet de déterminer le diamètre d'une colonne de jet grouting avec une précision de 10 % en utilisant la différence de résistivité entre une colonne et le sol.

Un profil de résistivité du sol vierge est réalisé avant l'exécution de la colonne : la sonde de mesure est introduite dans le forage de reconnaissance tubé et rempli d'eau. Après réalisation de la colonne, le forage de reconnaissance est exécuté à nouveau, cette fois, à travers la colonne, et un nouveau profil de résistivité est mesuré. Cette mesure est effectuée lorsque la colonne est fraîche car sa résistivité étant alors faible, le contraste avec la résistivité plus élevée du sol va permettre de déterminer le diamètre de la colonne.

Figure 6a. Mesure de cylindre électrique en forage avant jet grouting

Figure 6b. Mesure de cylindre électrique en forage après jet grouting

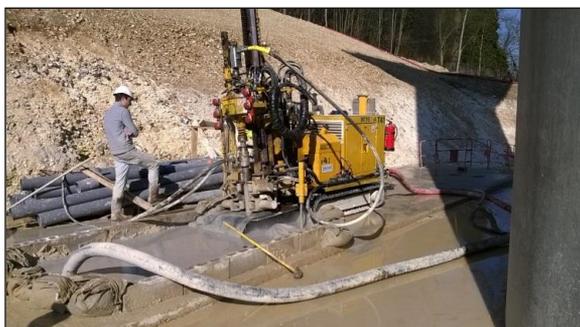
Figure 7a. Colonne de jet grouting avec pompage des spoils

La réalisation des 24 colonnes a ensuite nécessité huit jours de travail, avec un phasage pour permettre la prise du ciment de chaque colonne avant la réalisation des colonnes adjacentes.

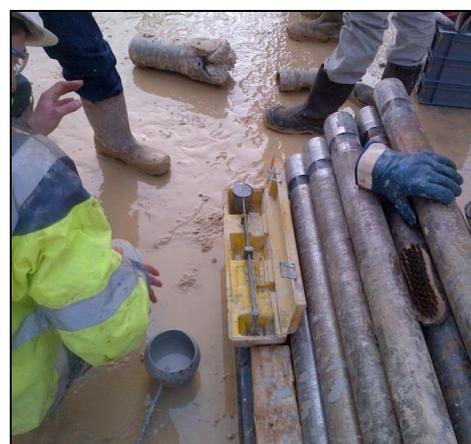
Figure 7b. Contrôle de densité des spoils à la balance baroïde

Les contrôles des paramètres de l'exécution et des coulis et spoils (résistance à la compression et densité) ont été réalisés de manière systématique sur l'ensemble des colonnes. Un contrôle de diamètre par la méthode du cylindre électrique a été effectué sur les trois premières colonnes.

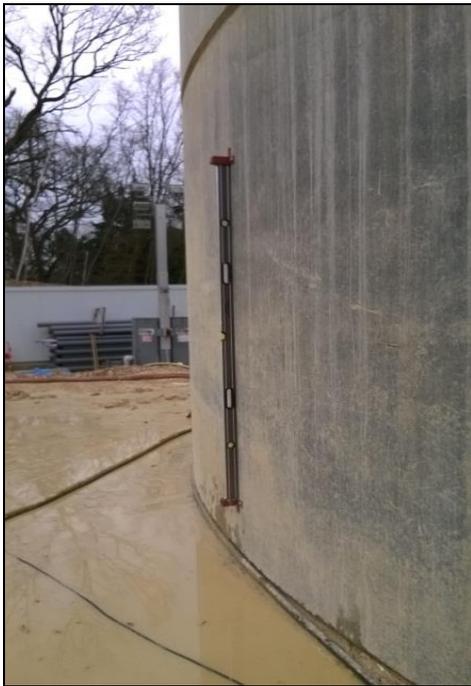
En complément, un contrôle topographique régulier de la pile a été mené par le GIE, afin de détecter d'éventuels tassements ou déformations induits par les travaux d'injection. Cette mesure a été doublée avec la mise en place de dispositifs de contrôle visuel immédiat (niveaux et pendules) pour permettre à l'entreprise un contrôle continu des éventuels déplacements.

Figure 8a. Instrumentation de suivi de verticalité de la pile P1

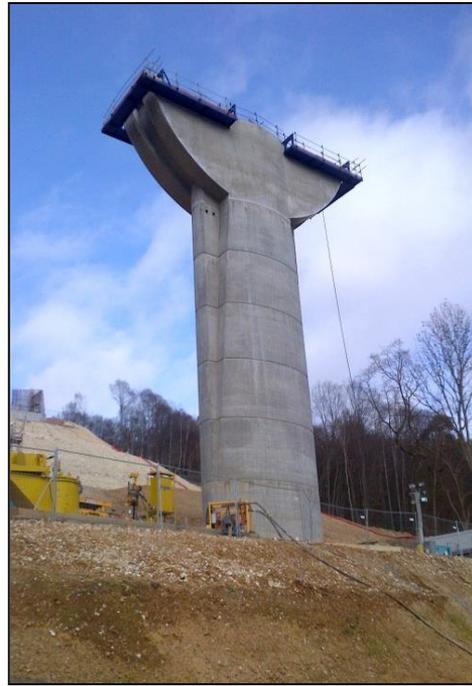
Figure 8b. Pile P1 achevée

Les résultats de l'ensemble des procédures et essais de contrôle ont tous été satisfaisants. Le jet grouting a ainsi apporté une réponse technique totalement adaptée au contexte géologique et aux contraintes techniques pour le confortement des fondations profonde de la pile du viaduc en interaction avec une anomalie karstique.
